ZNALECKÝ POSUDEK

o ceně motorového vozidla

2293 - 051 / 2021

Číslo objednávky:	tel. Ing. Ptáček
Tovární značka / typ vozidla:	MAN TGM
Druh vozidla:	nákladní automobil pro přepravu odpadu
Výrobní číslo podvozku:	WMAN18ZZ66Y168192
RZ:	4B1 5160

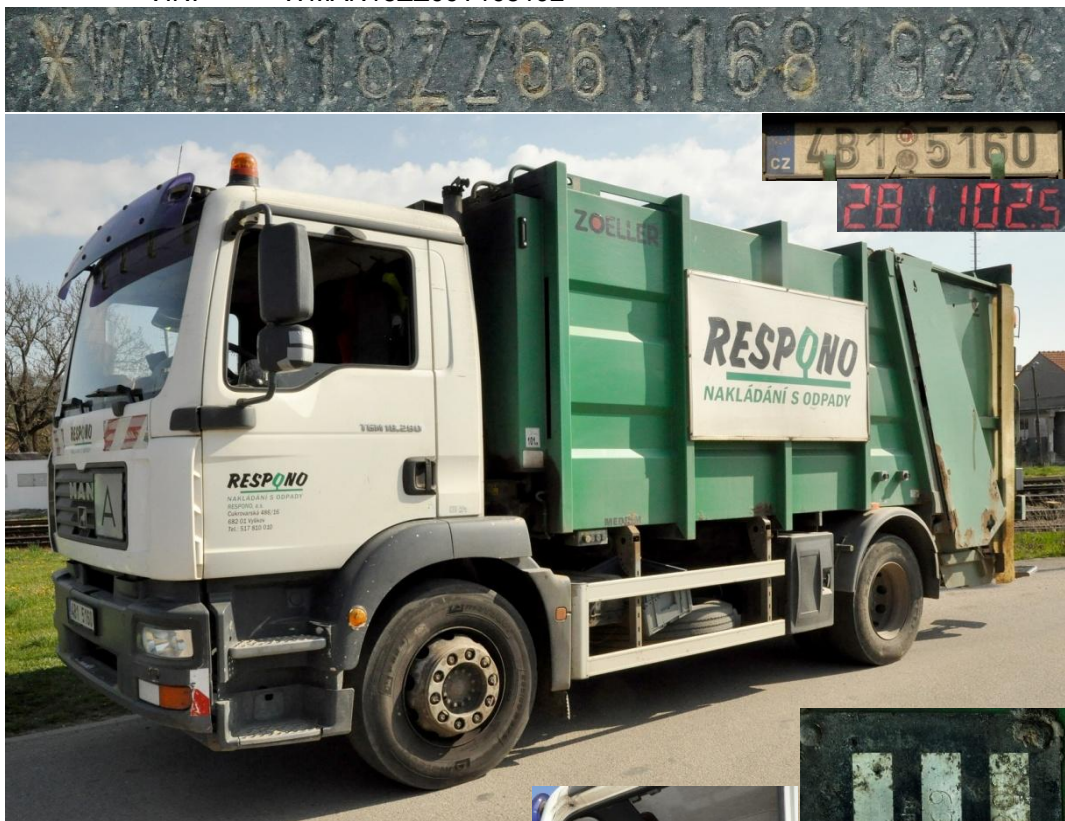
VIN: WMAN18ZZ66Y168192

Fahrzeugnummer: Vehicle Number:	N180376	MAN NUTZFAHRZEUGE AKTIENGESELLSCHAFT																					
Betreiber/taubnis Nummer: Type approval number:																							
Fahrzeug-Identifizierungsnummer: Vehicle Identification Number:	*WMAN18ZZ66Y168192*																						
Typ: Type:	TGM 18.280																						
Variante: Variant:	4X2 BL																						
K-Wert: Corrected absorption value:	1,3 m ⁻¹
